" inerbimento su spritz beton "

VILAFRANCA DEL BIERZO SPAGNA

Siamo stati chiamati per inerbire le pareti delle nuove gallerie di un tratto della nuova superstrada spagnola.

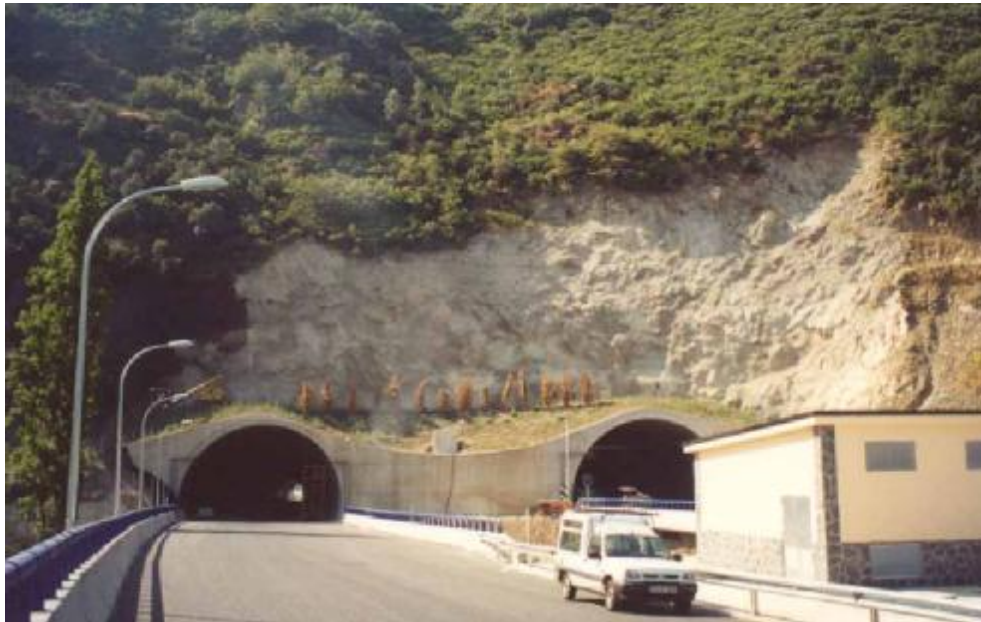
FOTO 1

INGRESSO NORD
Mq 2500

La foto n. 6 è stata scattata 4 mesi dopo la fine dei lavori ed è da confrontare con la foto 1

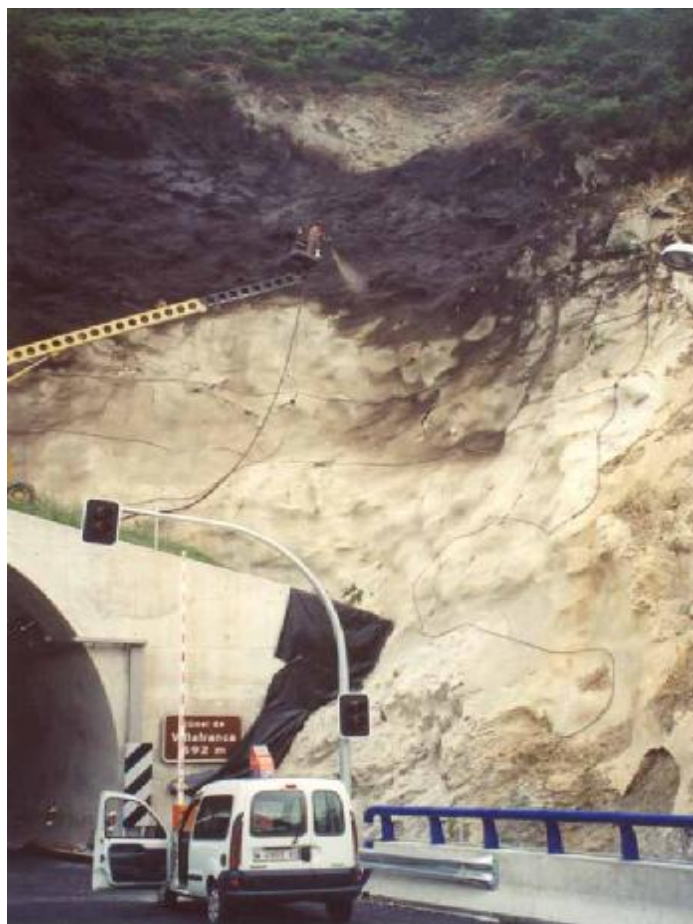
FOTO 3

PIATTAFORMA CON OPERATORE IN FASE DI SPRUZZO

SI NOTANO BENE LE SERPENTINE DEL TUBO PER L'IRRAGAZIONE A GOCCIA

Essendo il clima molto secco abbiamo posato anche l'impianto d'irrigazione a goccia con interlinea di 3 metri. Le linee sono state fissate alla parete con appositi chiodi e quindi legate.

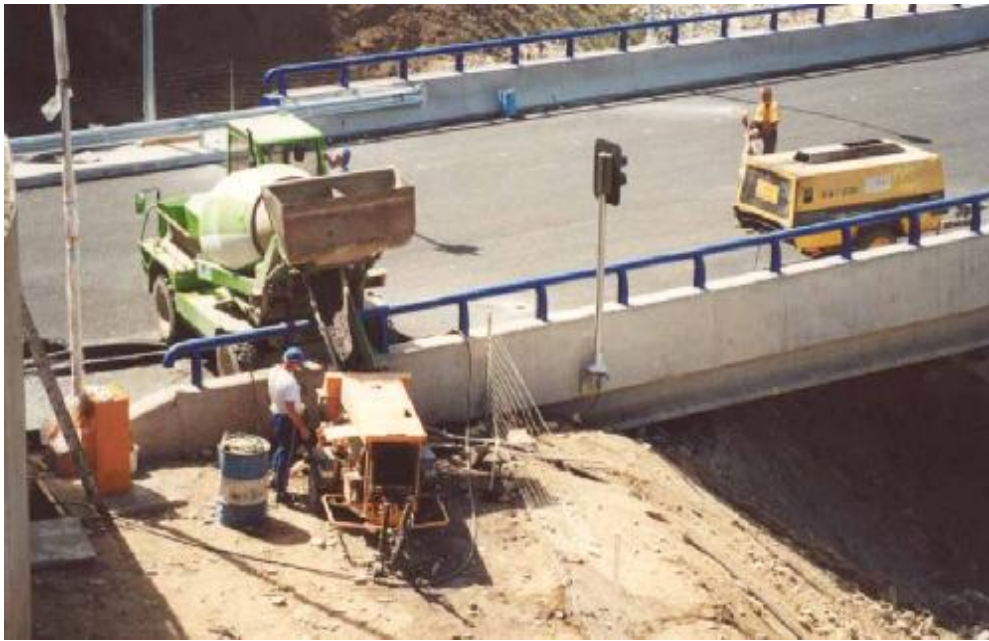
FOTO 2

DISPOSIZIONE MACCHINARI PER POMPAGGIO

Siamo partiti dall'Italia con i materiali necessari per questa lavorazione quali torba, seme, concimi, resine speciali, ecc. e la pompa studiata appositamente per questi materiali.

Il compressore, la piattaforma ed il dumper li abbiamo noleggiati in loco.

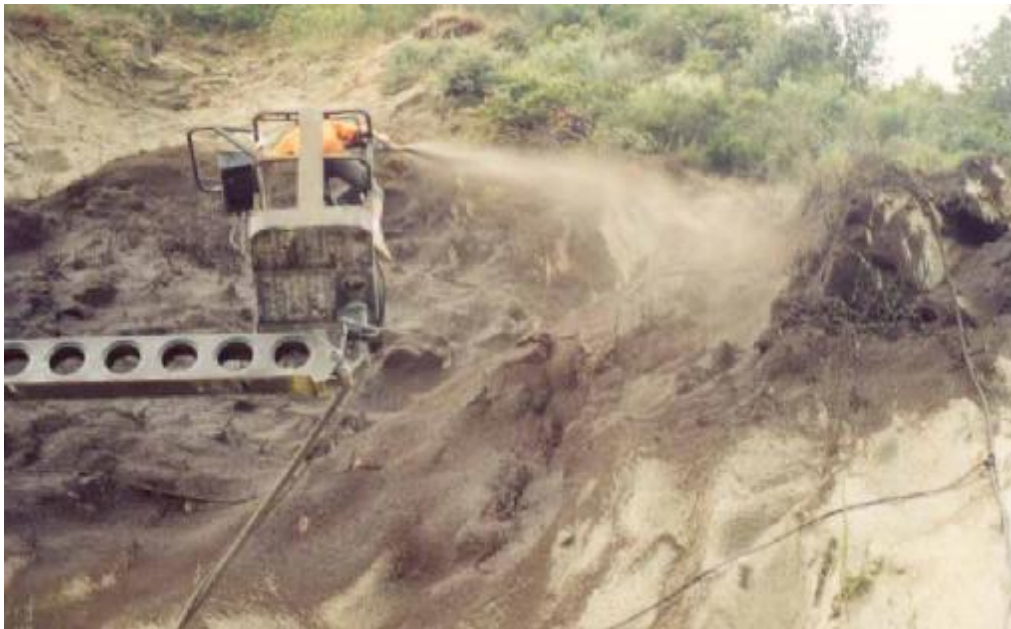
FOTO 4

CESTELLO IN FASE DI SPRUZZO CON GETTO A 3 METRI

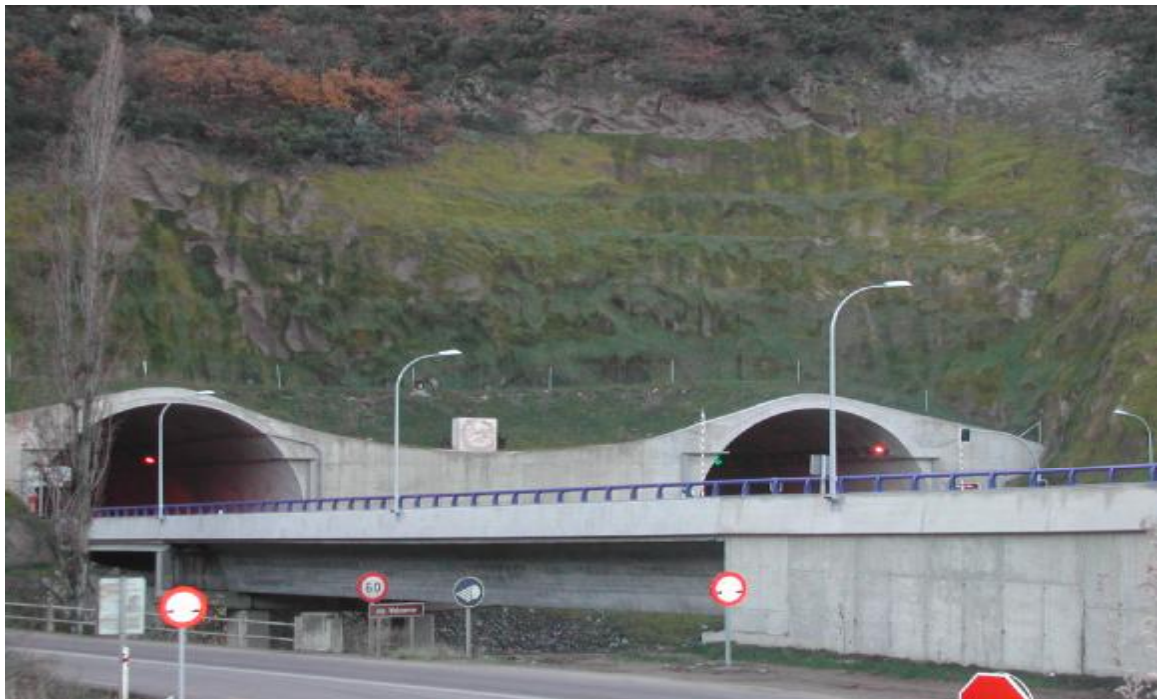
FOTO 6

Le linee più scure si riferiscono alla maggiore concentrazione di caduta dell'acqua.
