“Realizzazione di opere a verde pensile, impianti d’irrigazione presso il nuovo centro commerciale “Le Torri d’Europa “a Trieste “

Progettazione e realizzazione delle opere a verde e impianto di irrigazione presso il nuovo centro commerciale a Trieste denominato “ le torri d’Europa” proprio per la sua altezza e per le torri posizionate sul tetto che guardano il mare adriatico. Il centro commerciale è sviluppato in più piani: 5 piani di parcheggio compreso una parte del tetto e 3 piani di negozi.

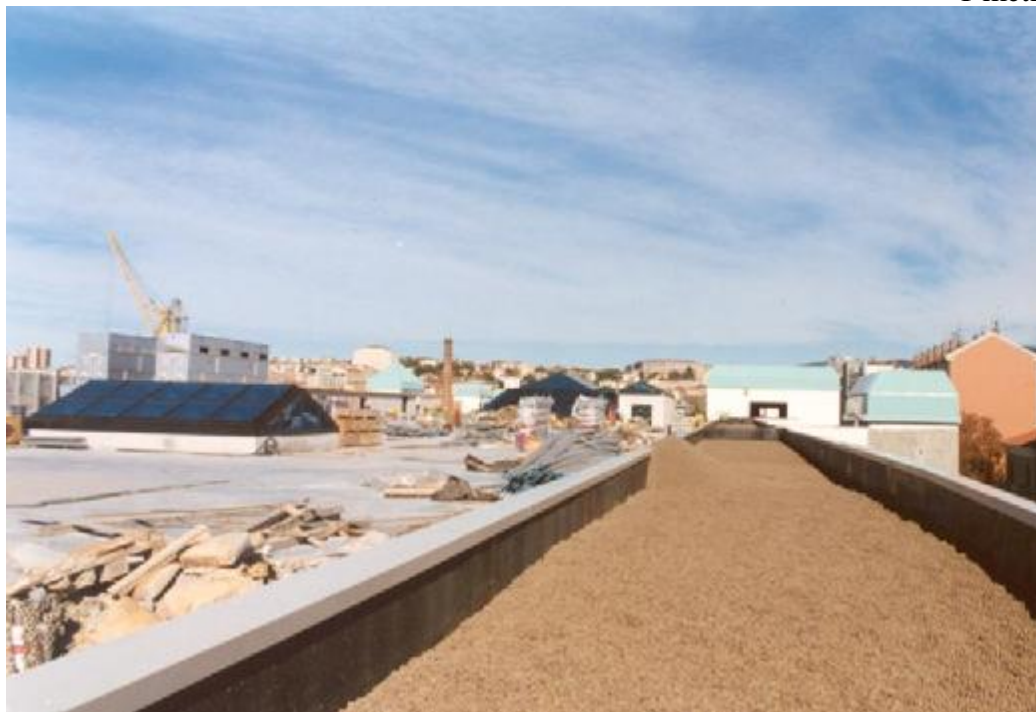
Settembre 2002 inizio lavoro con posa dell’impianto d’irrigazione, riempimento delle fioriere per circa 1 metro con argilla espansa,

la quale ha la caratteristica di fare volume con poco peso per non sovraccaricare la struttura , stando a 40 cm dal bordo per poi riempire con 20 cm di terriccio.

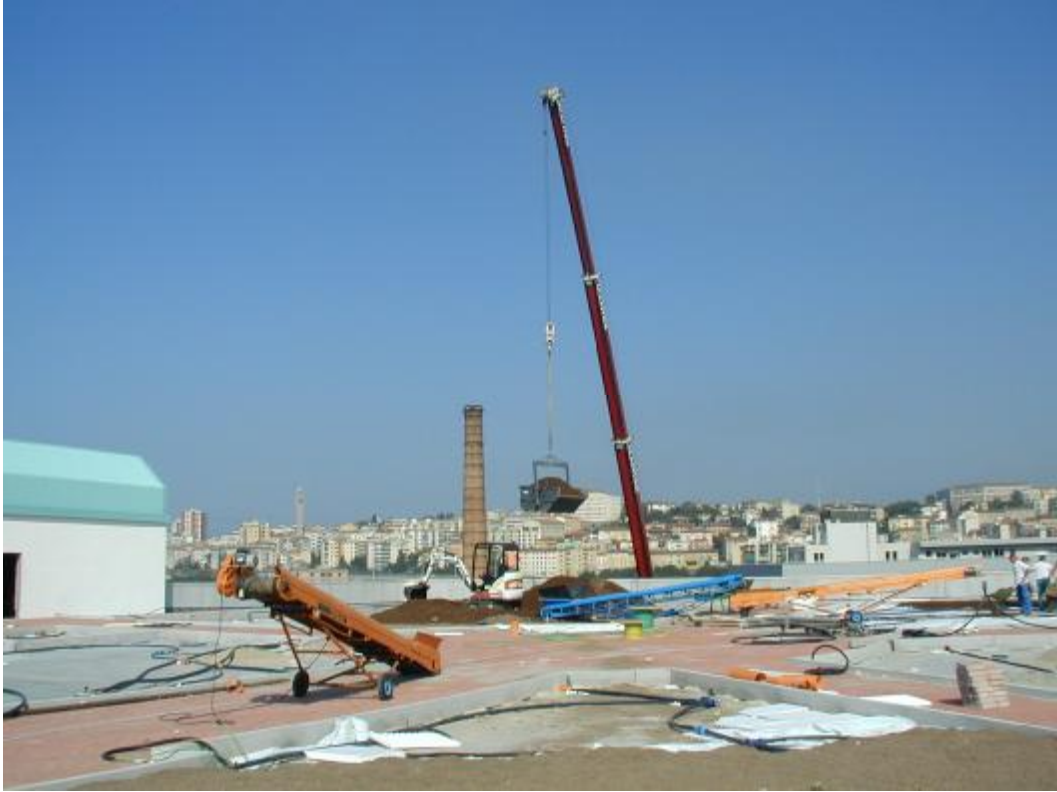
Proseguito con il riempimento delle aree a prato con lapillo (materiale vulcanico), gli autotreni scaricavano il materiale in un’area al piano terreno e con delle benne autoscaricanti da 2 mc veniva trasportato fino sul tetto con l’ausilio di autogrù da 60 metri

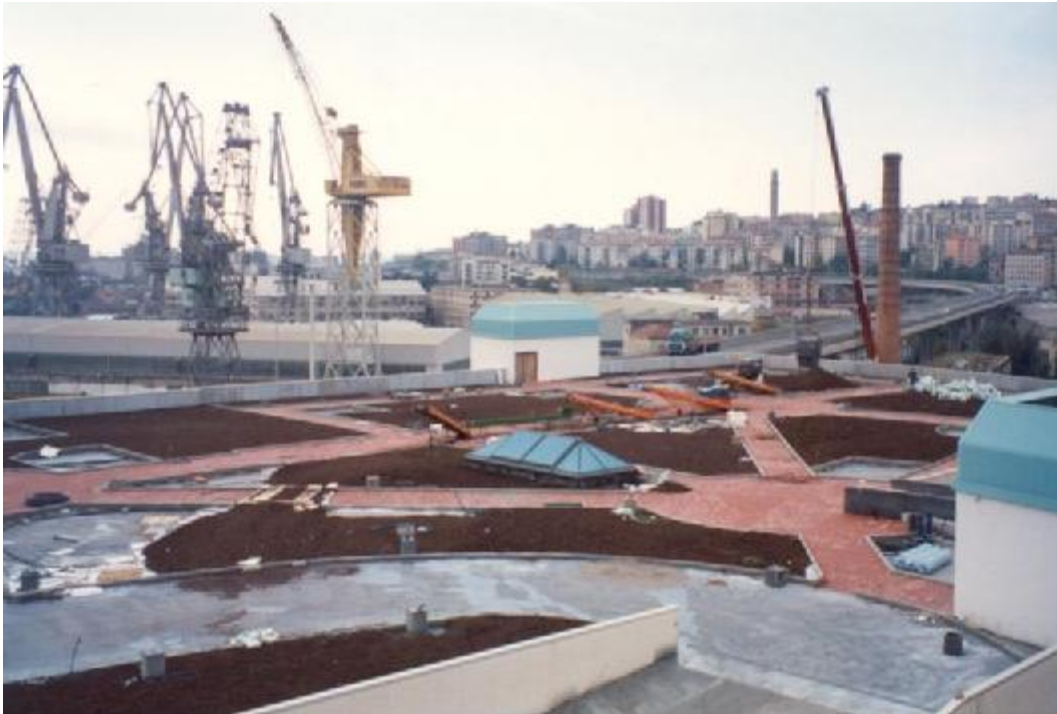
Una volta scaricato sul tetto veniva caricato con un miniescavatore in una fila di nastri trasportatori (fino a una catena di 7) e depositato nelle aiuole.

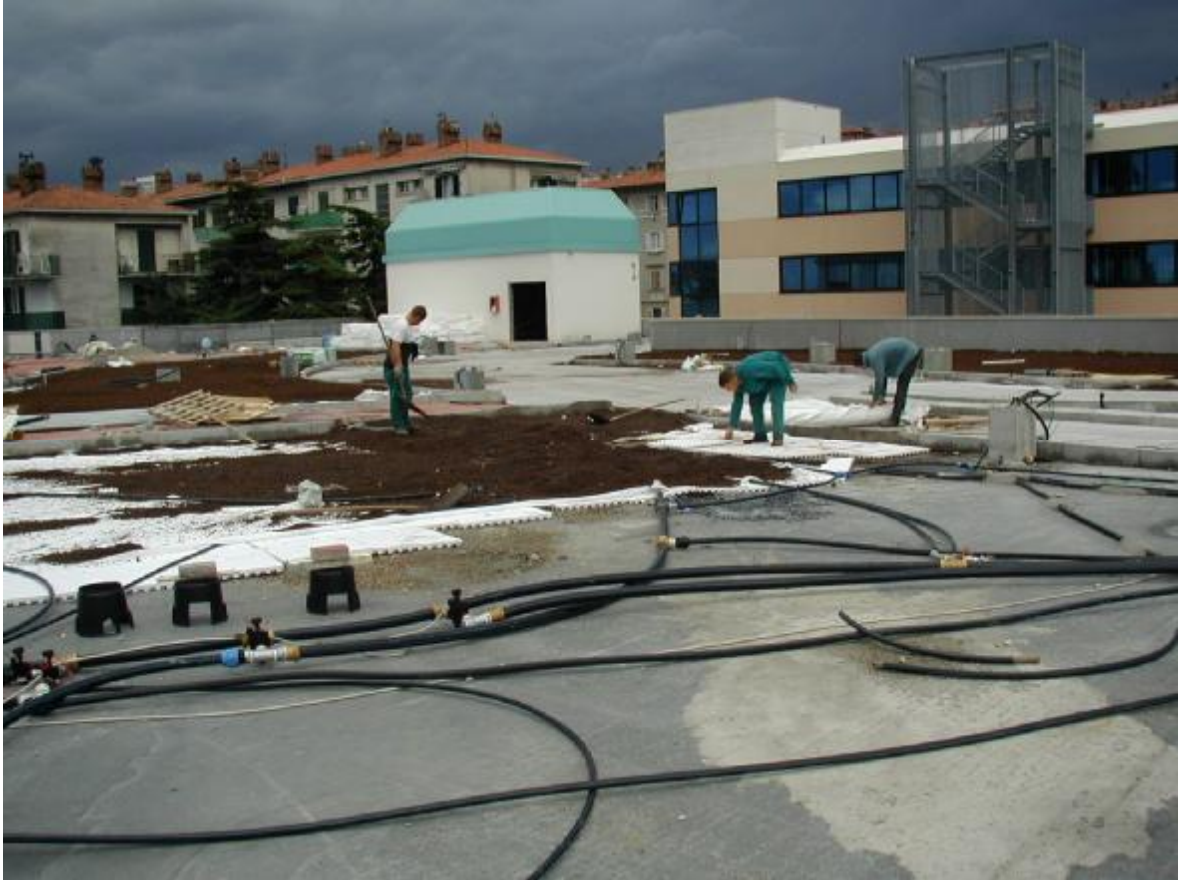
Prima di riempire le aiuole veniva posato uno strato di polistirolo e ricoperto da un tessuto non tessuto con lo scopo di permettere all'acqua di dirigersi negli scoli sotto al prato.

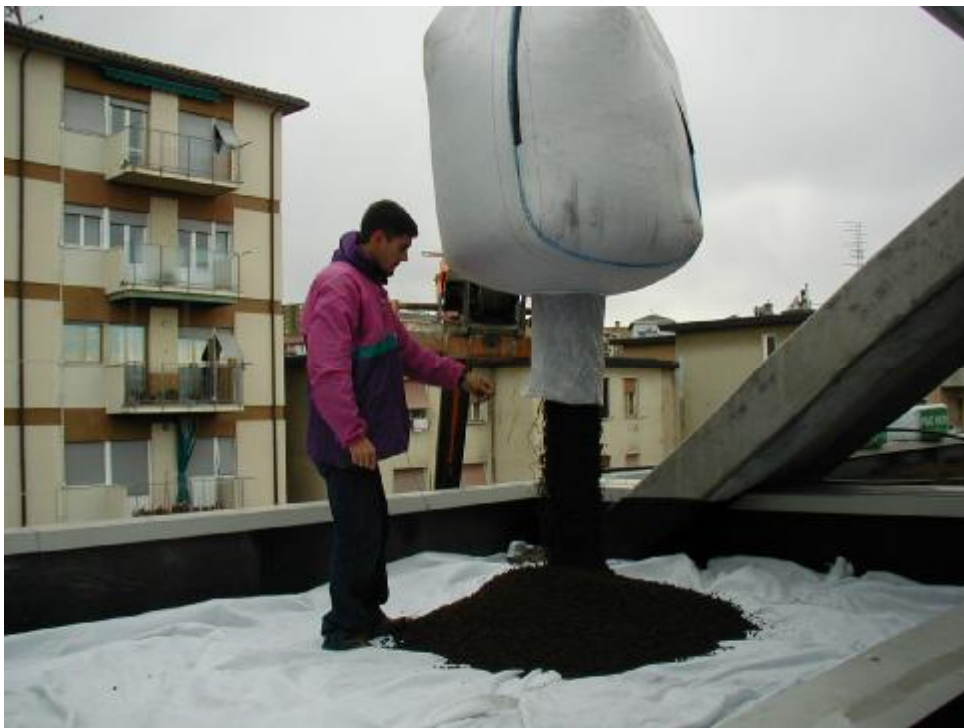
Lo stesso procedimento veniva fatto per riempire le fioriere del tetto e dei piani sottostanti adibiti a garage. Molti metri cubi di lapillo sono forniti, su nostra richiesta, in sacconi (big bags) e vuotati nelle fioriere sempre con autogrù e muletti con braccio telescopico fino a 30 metri.

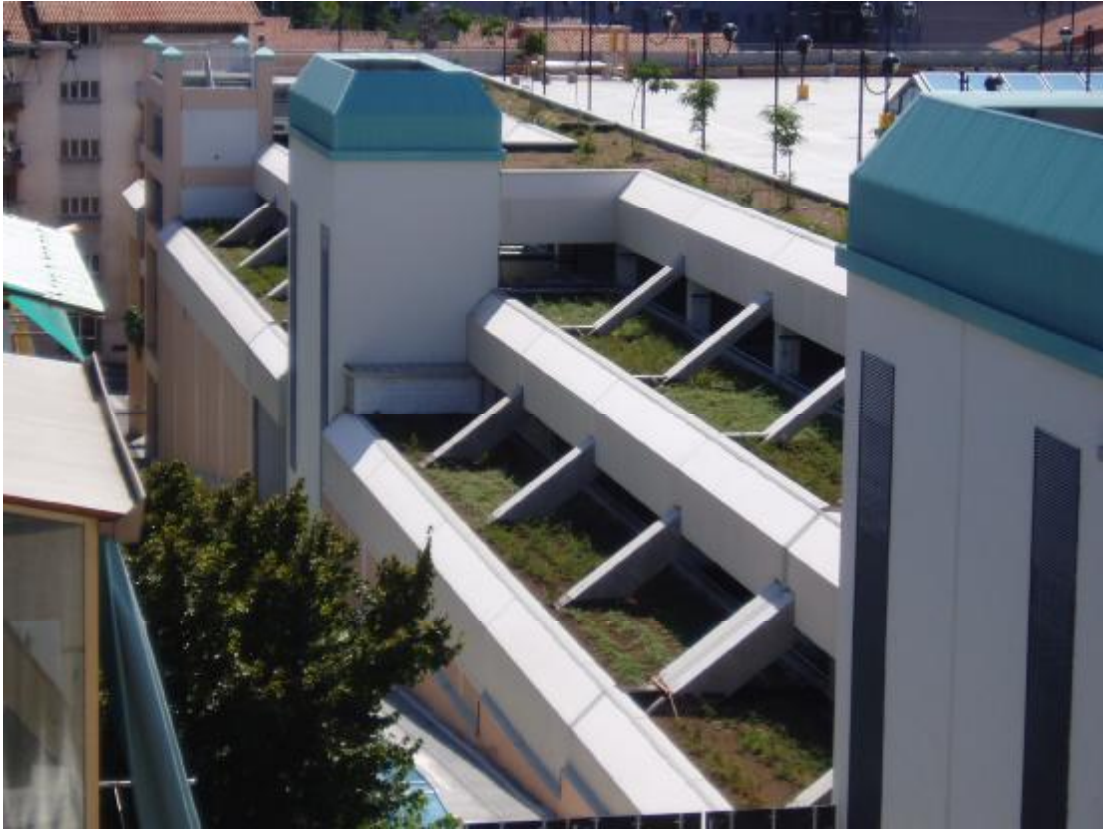
proceduto a distribuire la torba, in balle da 250 litri, proveniente direttamente dalla Lituania, sulle stesse sempre tramite autogrù, per il tetto, e trattore con rimorchio per i piani sottostanti. Veniva distribuita una balla ogni 5 mq circa, aperta, distribuita e fresata assieme a del concime organico. Successivamente si è proceduto alla piantagione delle piantine tappezzanti (6 piante/mq)
